# Salles-Lavalette.

Le 09 Mai 2023 a eu lieu une balade dans le centre bourg en compagnie d'élus, d'habitants et de représentants du département. La cartographie ci-dessus consigne les thèmes abordés à cette occasion.

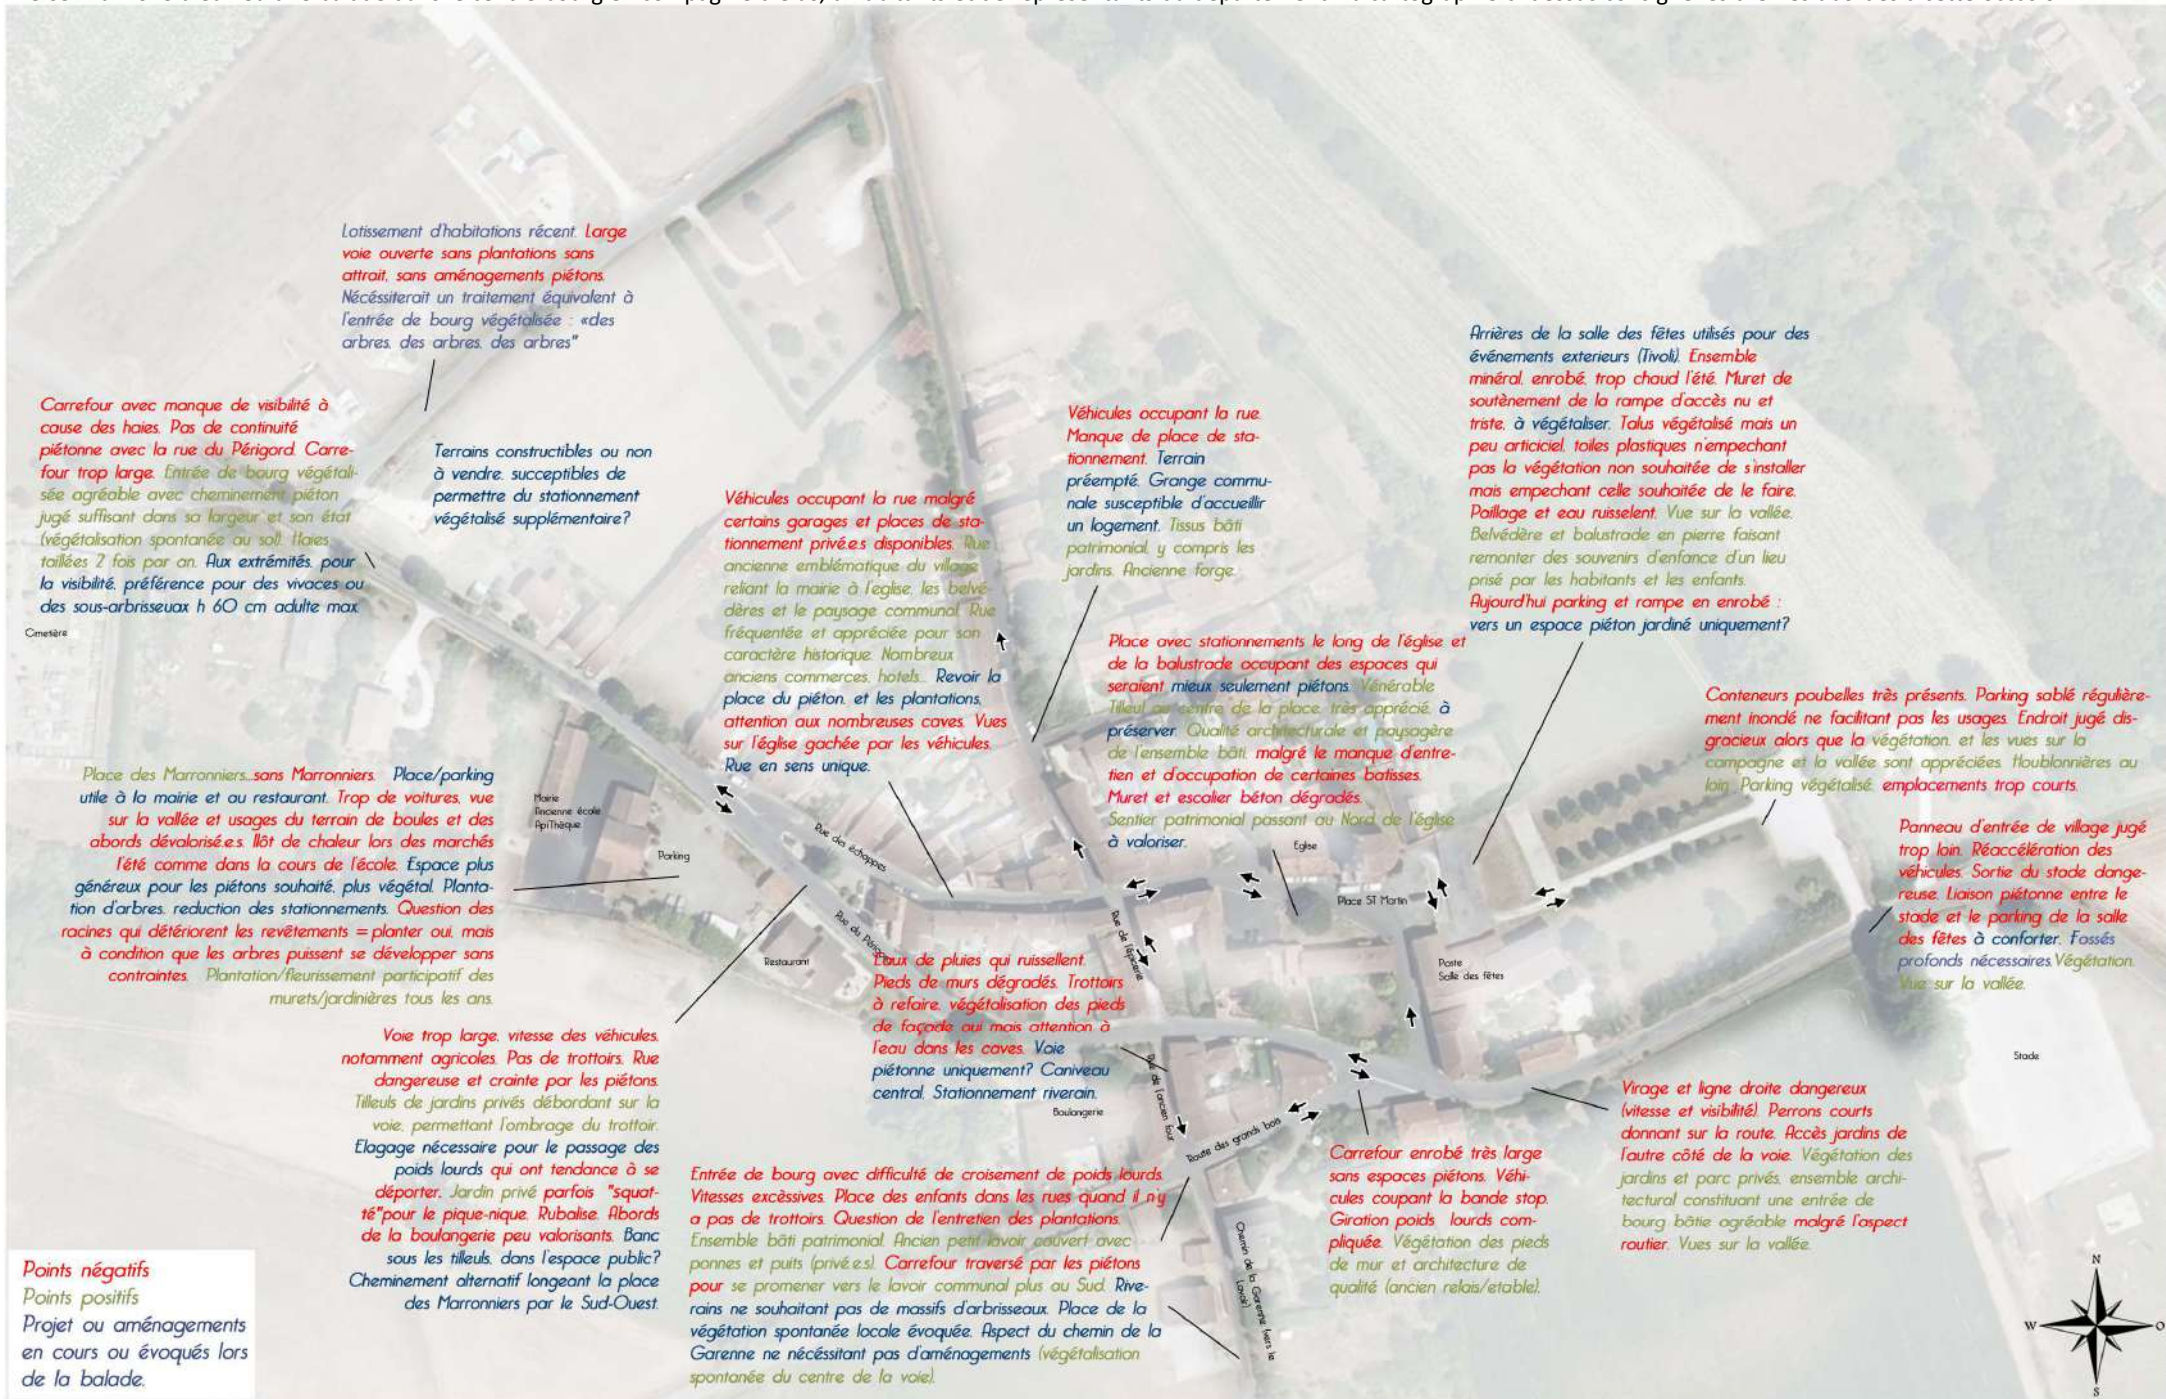
Lotissement d'habitations récent. Large voie ouverte sans plantations sans attrait, sans aménagements piétons. Nécessiterait un traitement équivalent à l'entrée de bourg végétalisée : «des arbres, des arbres, des arbres»

Carrefour avec manque de visibilité à cause des haies. Pas de continuité piétonne avec la rue du Périgord. Carrefour trop large. Entrée de bourg végétalisée agréable avec cheminement piéton jugé suffisant dans sa largeur et son état (végétalisation spontanée au sol). Haies taillées 2 fois par an. Flux extrêmes pour la visibilité, préférence pour des vivaces ou des sous-arbrisseaux h 60 cm adulte max.

Terrains constructibles ou non à vendre, susceptibles de permettre du stationnement végétalisé supplémentaire?

Véhicules occupant la rue malgré certains garages et places de stationnement privées disponibles. Rue ancienne emblématique du village reliant la mairie à l'église, les belvédères et le paysage communal. Rue fréquentée et appréciée pour son caractère historique. Nombreux anciens commerces, hôtels. Revoir la place du piéton, et les plantations, attention aux nombreuses caves. Vues sur l'église gachée par les véhicules. Rue en sens unique.

Véhicules occupant la rue. Manque de place de stationnement. Terrain préempté. Grange communale susceptible d'accueillir un logement. Tissus bâti patrimonial y compris les jardins. Ancienne forge.

Place avec stationnements le long de l'église et de la balustrade occupant des espaces qui seraient mieux seulement piétons. Vénéral. Tilleul au centre de la place, très apprécié, à préserver. Qualité architecturale et paysagère de l'ensemble bâti, malgré le manque d'entretien et d'occupation de certaines bâtisses. Muret et escalier béton dégradés. Sentier patrimonial passant au Nord de l'église à valoriser.

Arrières de la salle des fêtes utilisés pour des événements extérieurs (Tivali). Ensemble minéral enrobé, trop chaud l'été. Muret de soutènement de la rampe d'accès nu et triste, à végétaliser. Talus végétalisés mais un peu artificiel, toiles plastiques n'empêchant pas la végétation non souhaitée de s'installer mais empêchant celle souhaitée de le faire. Paillage et eau ruissellent. Vue sur la vallée. Belvédère et balustrade en pierre faisant remonter des souvenirs d'enfance d'un lieu prisé par les habitants et les enfants. Aujourd'hui parking et rampe en enrobé : vers un espace piéton jardiné uniquement?

Conteneurs poubelles très présents. Parking sablé régulièrement inondé ne facilitant pas les usages. Endroit jugé disgracieux alors que la végétation, et les vues sur la campagne et la vallée sont appréciées. Houblonnières au loin. Parking végétalisé, emplacements trop courts.

Panneau d'entrée de village jugé trop loin. Réaccélération des véhicules. Sortie du stade dangereuse. Liaison piétonne entre le stade et le parking de la salle des fêtes à conforter. Fossés profonds nécessaires. Végétation. Vue sur la vallée.

Place des Marronniers sans Marronniers. Place/parking utile à la mairie et au restaurant. Trop de voitures, vue sur la vallée et usages du terrain de boules et des abords dévalorisés. Îlot de chaleur lors des marchés l'été comme dans la cours de l'école. Espace plus généreux pour les piétons souhaité, plus végétal. Plantation d'arbres, réduction des stationnements. Question des racines qui détériorent les revêtements = planter oui, mais à condition que les arbres puissent se développer sans contraintes. Plantation/fleuissement participatif des murets/jardinières tous les ans.

Voie trop large, vitesse des véhicules, notamment agricoles. Pas de trottoirs. Rue dangereuse et crainte par les piétons. Tilleuls de jardins privés débordant sur la voie, permettant l'ombrage du trottoir. Elagage nécessaire pour le passage des poids lourds qui ont tendance à se déporter. Jardin privé parfois "squatté" pour le pique-nique. Rubalise. Abords de la boulangerie peu valorisants. Banc sous les tilleuls, dans l'espace public? Cheminement alternatif longeant la place des Marronniers par le Sud-Ouest.

Eaux de pluies qui ruissellent. Pieds de murs dégradés. Trottoirs à refaire, végétalisation des pieds de façade oui mais attention à l'eau dans les caves. Voie piétonne uniquement? Coniveau central. Stationnement riverain.

Entrée de bourg avec difficulté de croisement de poids lourds. Vitesses excessives. Place des enfants dans les rues quand il n'y a pas de trottoirs. Question de l'entretien des plantations. Ensemble bâti patrimonial. Ancien petit lavoir ouvert avec pannes et puits (privés). Carrefour traversé par les piétons pour se promener vers le lavoir communal plus au Sud. Riverains ne souhaitant pas de massifs d'arbrisseaux. Place de la végétation spontanée locale évoquée. Aspect du chemin de la Garenne ne nécessitant pas d'aménagements (végétalisation spontanée du centre de la voie).

Carrefour enrobé très large sans espaces piétons. Véhicules coupant la bande stop. Giration poids lourds compliquée. Végétation des pieds de mur et architecture de qualité (ancien relais/etabli).

Virage et ligne droite dangereux (vitesse et visibilité). Perrons courts donnant sur la route. Accès jardins de l'autre côté de la voie. Végétation des jardins et parc privés, ensemble architectural constituant une entrée de bourg bâtie agréable malgré l'aspect routier. Vues sur la vallée.
